## **IGAZSÁGÜGYI MŰSZAKI SZAKÉRTŐI VÉLEMÉNY**

■■■■■■■■■■ Katalin felperesnek ■■■■■■■■■■ Kft. alperes ellen  
szavatosság érvényesítése iránt indított perében.

[REDACTED]  
forgalmi rendszámú, BMW xDrive 20d típusú gépjárműre vonatkozóan (az adásvételi szerződés a peres iratok között a keresetlevél F/4. szám alatti mellékleteként került becsatolásra). Az adásvételi szerződéssel egyidejűleg a felek között egy „Jótállási megállapodás” megnevezésű okirat (keresetet tartalmazó irat F/5. szám alatti melléklete) is létrejött, melyben rögzített feltételek a felperes álláspontja szerint arra az esetre vonatkoznak, hogy amennyiben a megállapodásban felsorolt alkatrészek meghibásodás folytán elveszítik a működőképességüket, úgy az alkatrészek cseréjét vagy kijavítását kérhesse az alperestől.

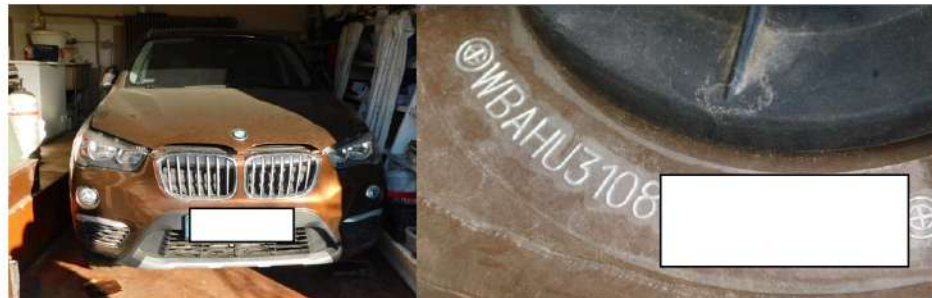
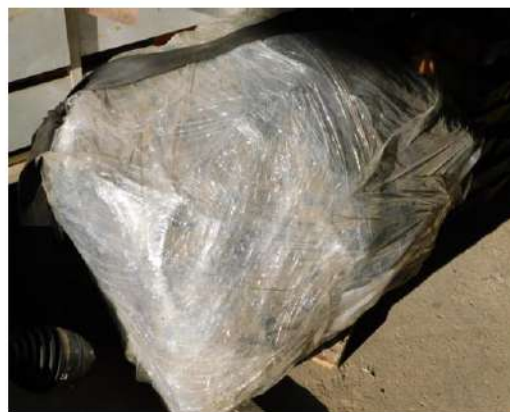
A perben szereplő [ ] forgalmi rendszámú BMW X Drive 20 D típusú gépjárművet tárolási helyén Nyíradonyban a [ ] szám alatt találtam. A személygépkocsi zárt garázsban volt tárolva, a mellette lévő szintén zárt melléképületben volt elhelyezve a kiszereelt motor, és a sebességváltó.

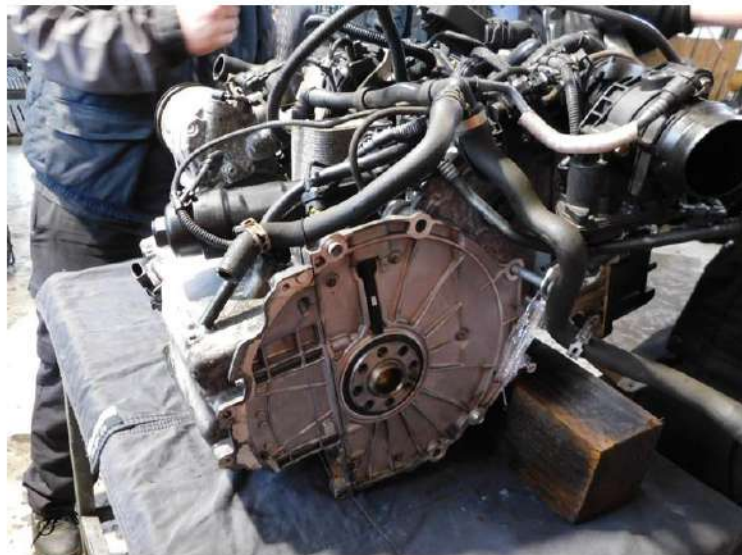
hogy nincs a motorral a kettős tömegű lendkerék, valamint az is megállapítható, hogy a vezérlés pontos szerkezeti eszköze a vezérmű-lánc és a vezérlőfeszítő

tők nincsenek visszaszerelve. Szakértői szemlén ez nem volt vizsgálható. A felperes nyilatkozata szerint az nagy valószínűséggel a tárolási helyén maradt. Szintén nincs a motorral a főtengety végén lévő szíjtárcsa sem, így annak vizsgálata sem lehetséges.

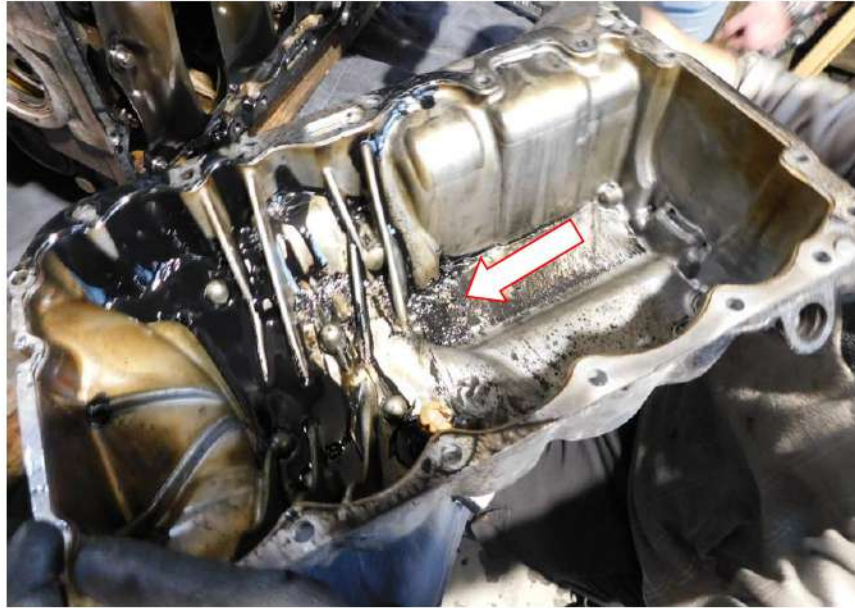
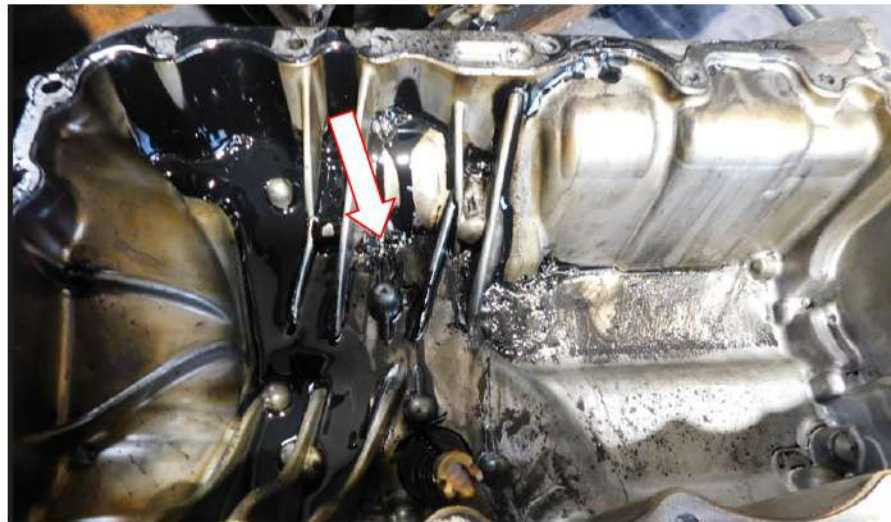
melyben fémes szennyeződések láthatóak, annak ellenére, hogy **a motorolajat korábban leengedték, abból mintát nem biztosítottak.**

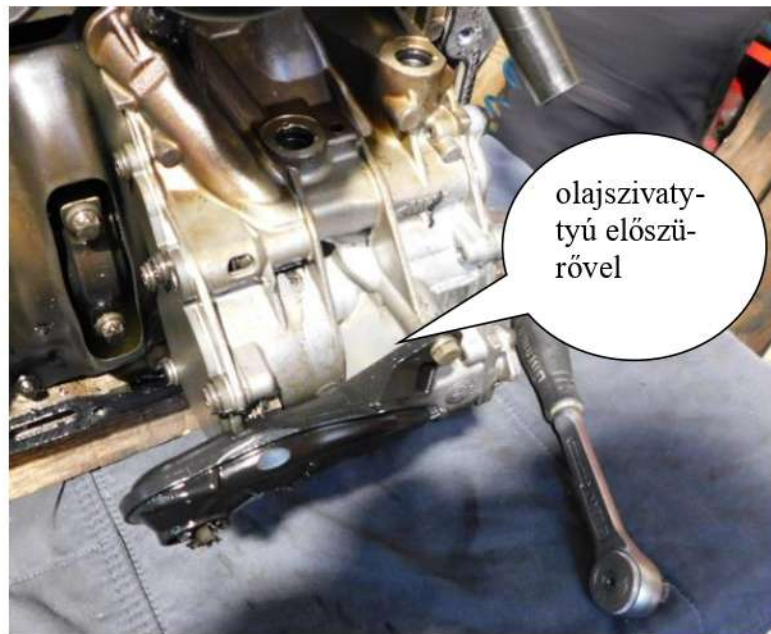
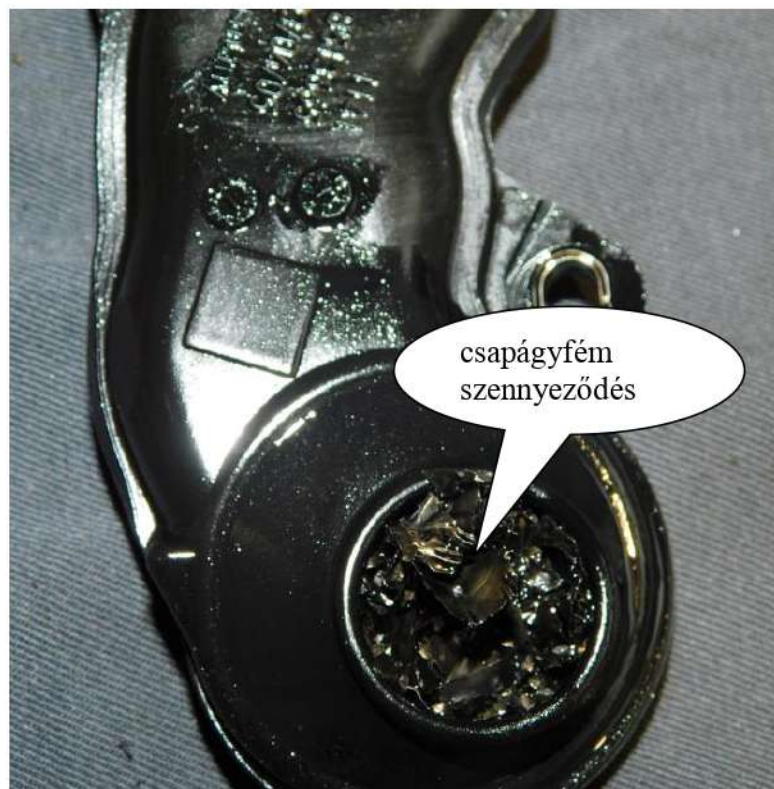
melyet leszerelve a szűrőn megállapítható, hogy az gyári kivitelű, **illetőleg a szűrőkosár tele van apró fémdarabokkal, amelyek az olajszivattyú funkcióját jelentős mértékben lecsökkentették.**

A későbbiek során visszatérek arra, hogy ez következmény, vagy előzmény volt.

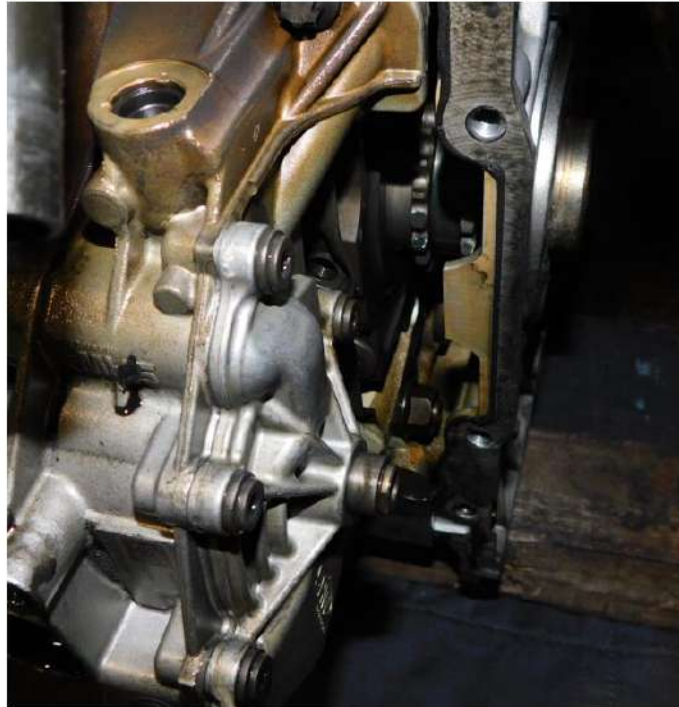
A már hivatkozott adatok szerint a vezérlés a vezérmű-lánc és a feszítők hiányában nem vizsgálható.

Ezt, amennyiben szükséges, a későbbiek során lehet pótolni. A felperes kérdésekre azt nyilatkozta, hogy ezt beszállítja a tárolási helyéről.

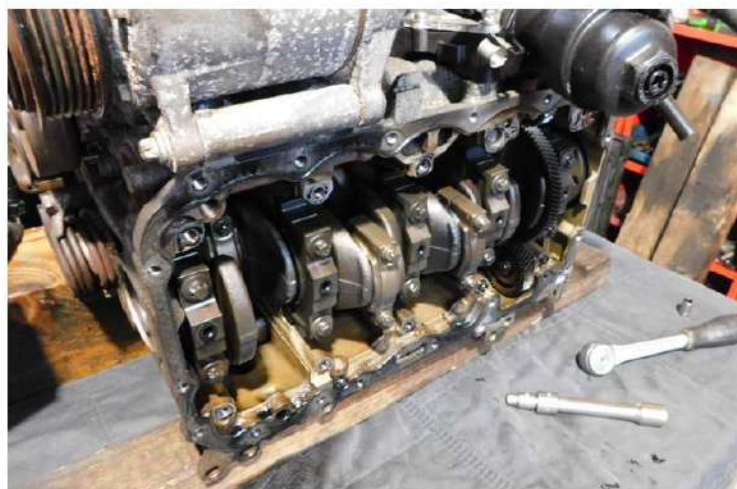
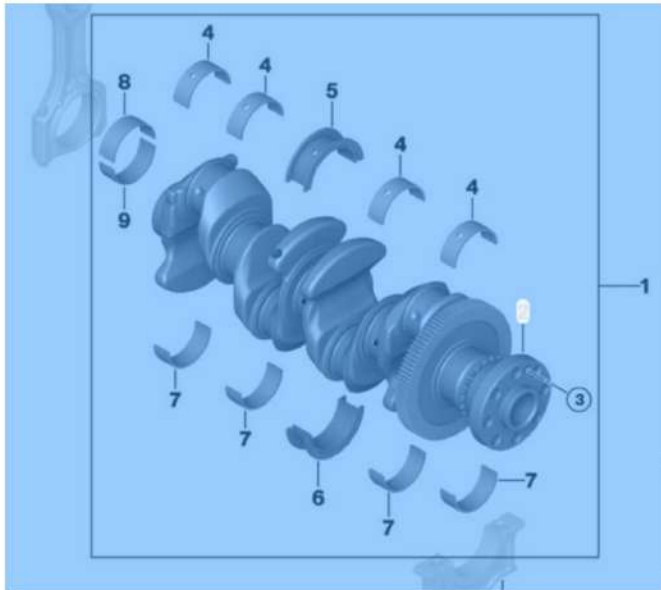
**Megállapítható, hogy ezeket korábban már megbontották, de a megbontást követően vizsgálható állapotra visszaszerelték.**

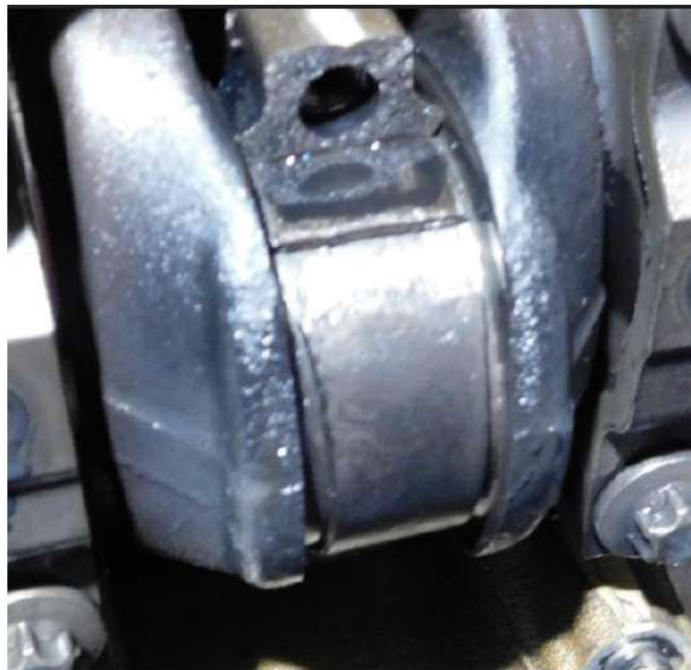
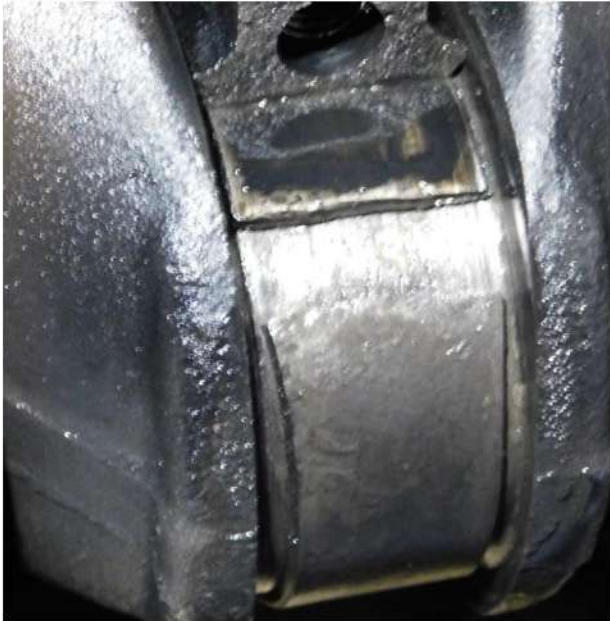
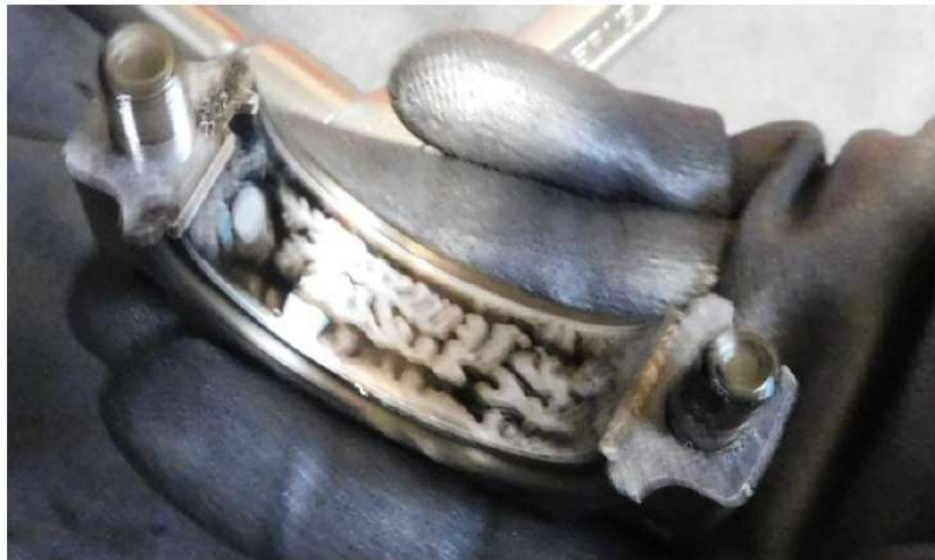
A vizsgálat első lépésénél (a számozás a vezérlési oldalról indul) a második hajtókar csapágyakat szerelték szét. A hajtókar-csapágy szétszerelésénél megállapítható volt, hogy a hajtókar-csapágy jelentős mértékben sérült és megfordult.

A kenéskimaradás okai és a csapágyfém hibái jól láthatóak.

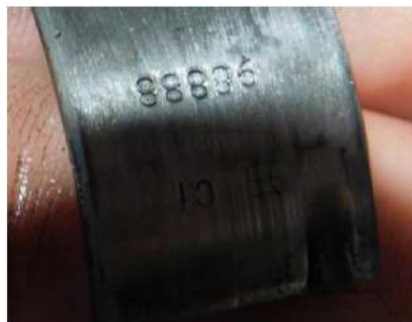
A szemlén fölvetődött az alperes részéről, hogy ezek gyári kivitelű csapágyak-e. Ez a szám alapján,

a szakműhely segítségével egyértelműen bizonyítható volt. Ezt követően történt, a harmadik hajtókar csapágy megbontása,

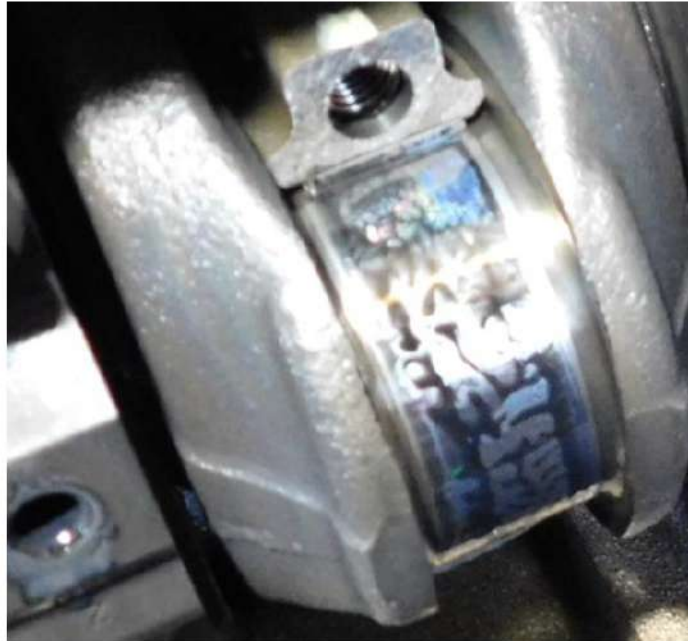
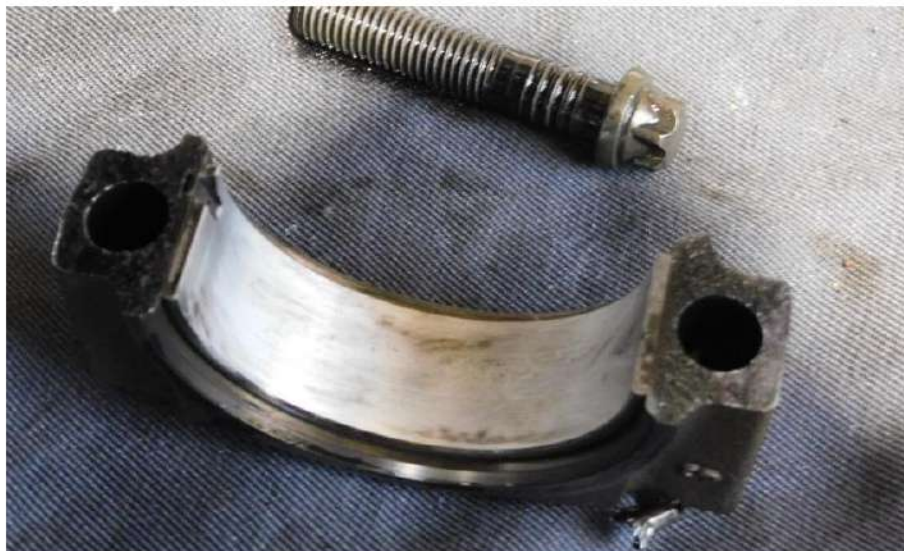
mely során megállapítható volt, hogy a csapágyon szintén és a főtengelyen is, kenéskimaradás miatti sérülés

látható.

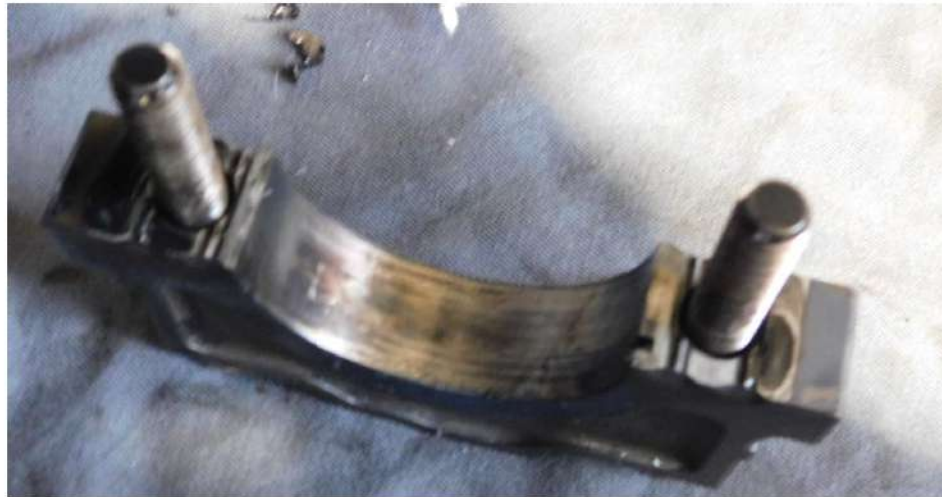
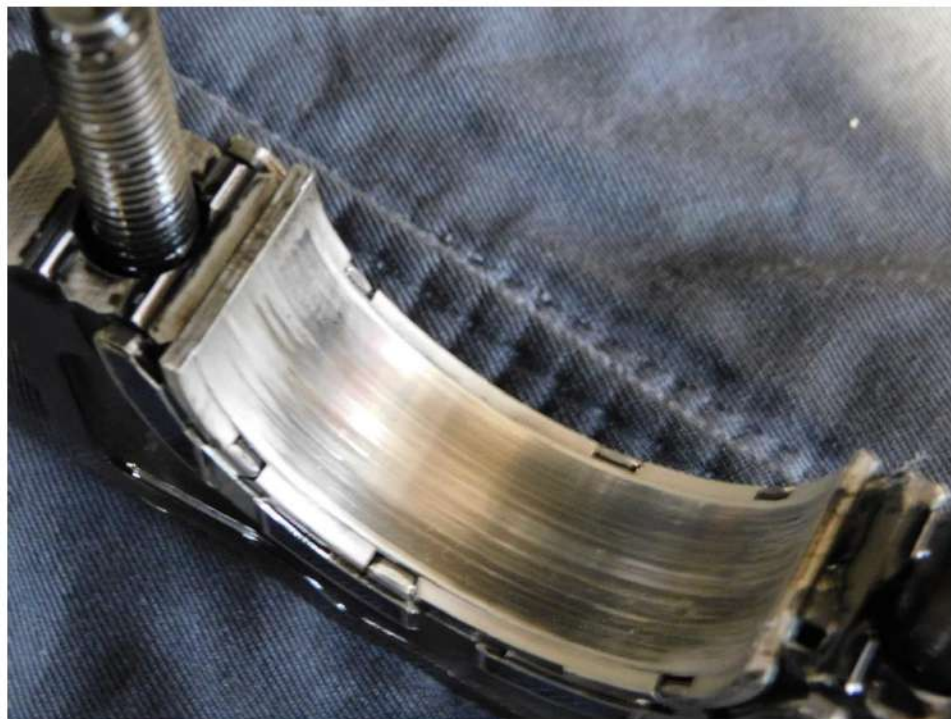
amely megbontása során egyértelműen megállapítható a csapágyrészek drasztikus sérülése megfordulása. Megállapítható volt, hogy a nyugvó csapágyak is gyári kivitelűek. A többi nyugvó csapágy megbontása során is láthatóak voltak a csapágy sérülései, de nem voltak ilyen drasztikus mértékűek.

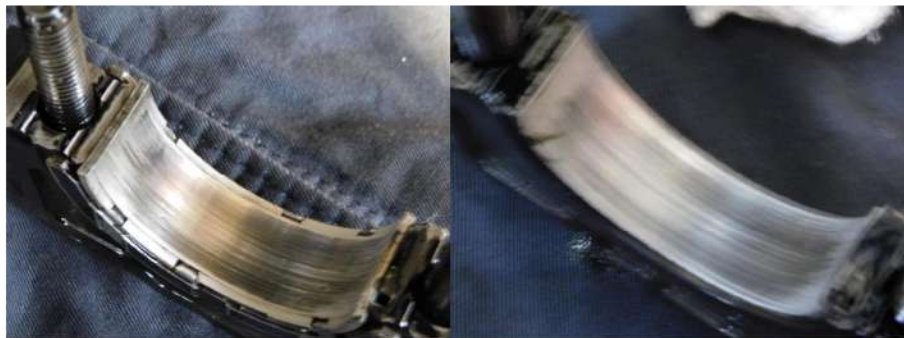
hogy a csapágyfelszínen helyi jellegű felületkárosodás alakul ki, idegen anyag ágyazódott be a csapágy háta és a csapágyház közé.

Ez a csapágy torzulását eredményezheti, amely a túlnyomás következtében a kenőolajfilm megszakadását is okozza.

Ez látható drasztikusan a kettes nyugvó és a kettes számú hajtókarcsapágyakon is,

ez a fémfelkenődés aztán felkerült az olajozási rendszerbe, és emiatt a többi csapágyfelületen is berágódásokat okozott, és emiatt történt a csapágy hordlemez anyagainak mechanikai sérülése, amely végül is az olajteknőben összegyűlve részben bekerült a kenési rendszerbe, és nem csak a vizsgált forgattyústengely, és a hozzá kapcsolódó szerkezeti részek környezetben, hanem nagy valószínűséggel a turbóban, drasztikusabb esetben a dugattyú és a hengerfal között is okozhatott sérülést.
