IGAZSÁGÜGYI MŰSZAKI SZAKÉRTŐI VÉLEMÉNY

Közúti veszélyeztetés büntettének megalapozott gyanúja miatt

SZAKÉRTŐI MEGÁLLAPÍTÁSOK
VÁLASZ A MEGBÍZÓ ÁLTAL FELTETT KÉRDÉSRE

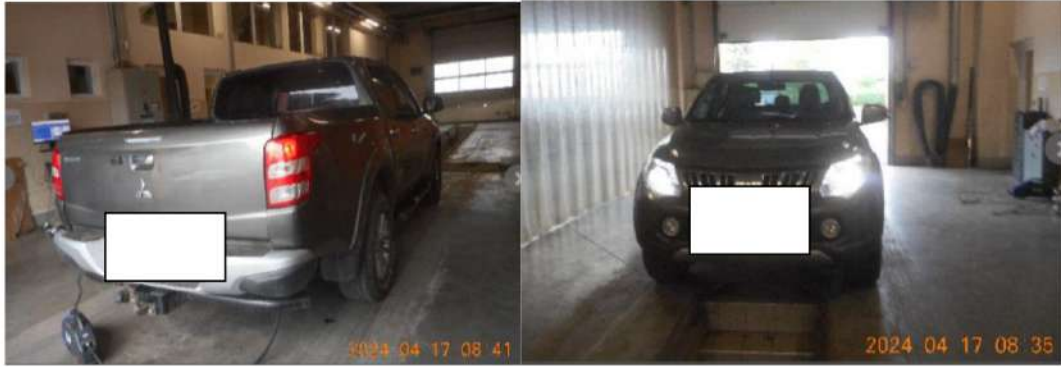
Gyártmány	mitsubishi	MOTORRA VONATKOZÓ ADATOK	
Kereskedelmi leírás	L200	Motorszám/kód	4N15UAK2152
Típusjel	KJ0T	Hengerűrtartalom	2 442 cm³
Forgalmi állapot	Forgalomba helyezve	Teljesítmény	133 kW
Körözési információk	A jármű nem áll körözés alatt!	Üzemanyag	Diesel
		Környezetvédelmi osztály	14 - EURO V
		Sebességváltó	0 - Mechanikus / Normál
JÁRMŰNYILVÁNTARTÁS ADATAI		EGYÉB MŰSZAKI ADATOK	
Első nyilvántartásba vétel	2016.03.17.	Jármű színe	07 ZÖLD
Első Mo.-i nyilvántartásba vétel	2016.03.17.	Együttes tömeg	2 905 kg
Eddigi tulajdonosok száma	1	Saját tömeg	1 951 kg
Jelenlegi tulajdonosok száma	1	Ülések száma vezetővel	5
Nyilvántartott rendszám	NNP747	Állóhelyek száma	0
Műszaki érvényesség vége	2026.04.17.

A gyártási év alapján, bár a jármű vizsgálatára nem volt lehetőségem, abból a határfeltételből indultam ki, hogy a jármű ABS fékrendszerrel rendelkezik.

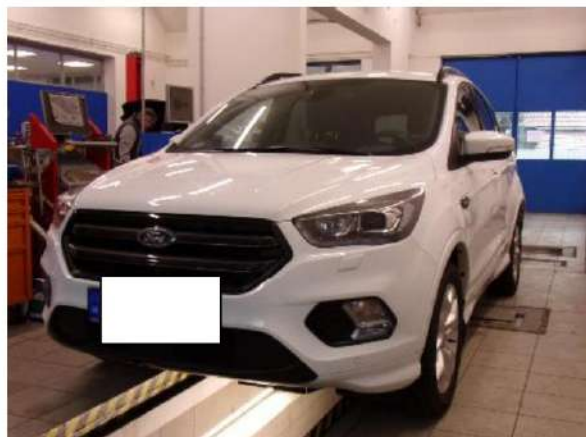
RWK684 FORGALMI RENDSZÁMÚ JÁRMŰ ADATAI

Gyártmány	FORD
Kereskedelmi leírás	KUGA
Típusjel	DM2
Forgalmi állapot	Forgalomba helyezve
Körözési információk	A jármű nem áll körözés alatt!

Motorszám/kód	MBMDKU79945
Hengerűrtartalom	1 498 cm³
Teljesítmény	110 kW
Üzemanyag	Benzin
Környezetvédelmi osztály	15 - EURO VI
Sebességváltó	0 - Mechanikus / Normál

Jármű színe	01 FEHÉR
Együttes tömeg	2 100 kg
Saját tömeg	1 555 kg
Ülések száma vezetővel	5
Állóhelyek száma	0

A gyártási év alapján szintén arra a következtetésre jutottam, hogy ez a jármű is ABS fékrendszerrel rendelkezik.

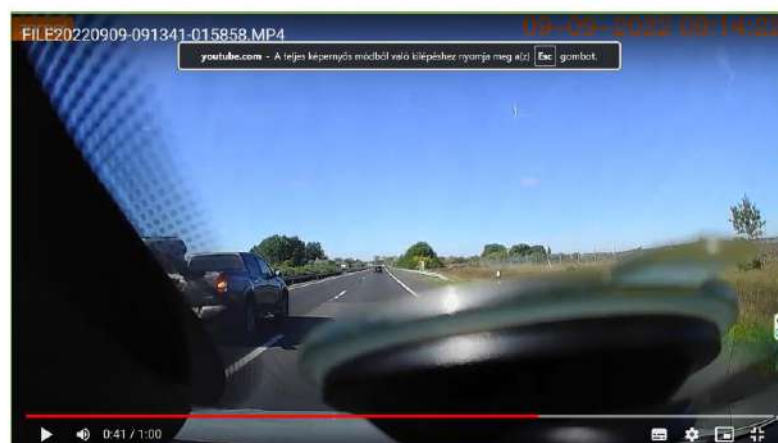
09-09-2022 09:14:22

A számítások előtt igazságügyi szakértői kompetenciakörben (részletesebb elemzés informatikai szakértő kompetenciája) elemeztem az adott körülmény időadatait. Megállapítható volt, hogy a gyanúsított által vezetett gépjármű első fékezése a visszatérés kezdeti szakaszában

09:14:22 másodpercben volt a kamerafelvételen rögzíthető.

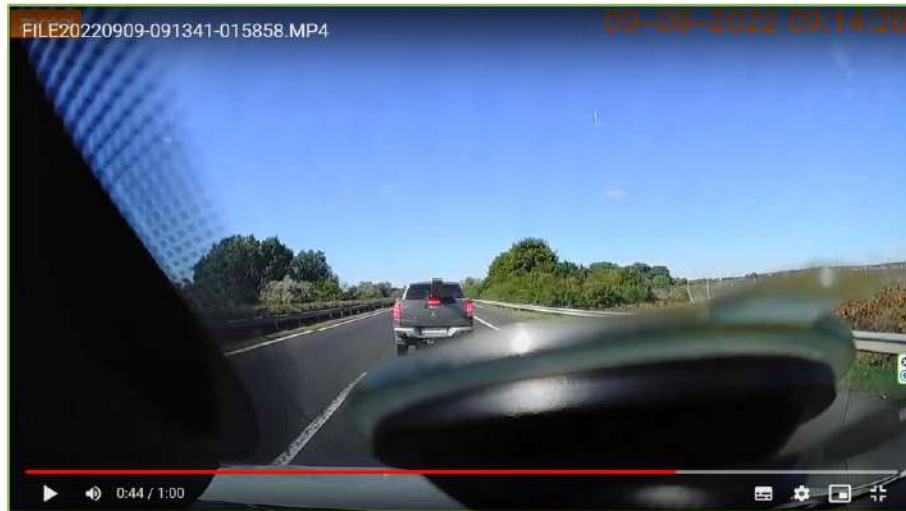
A harmadik, utolsó féklámpa-felvillanás

09:14:26 másodpercben rögzíthető, azaz a konfliktushelyzetben töltött idő mintegy

4 sec

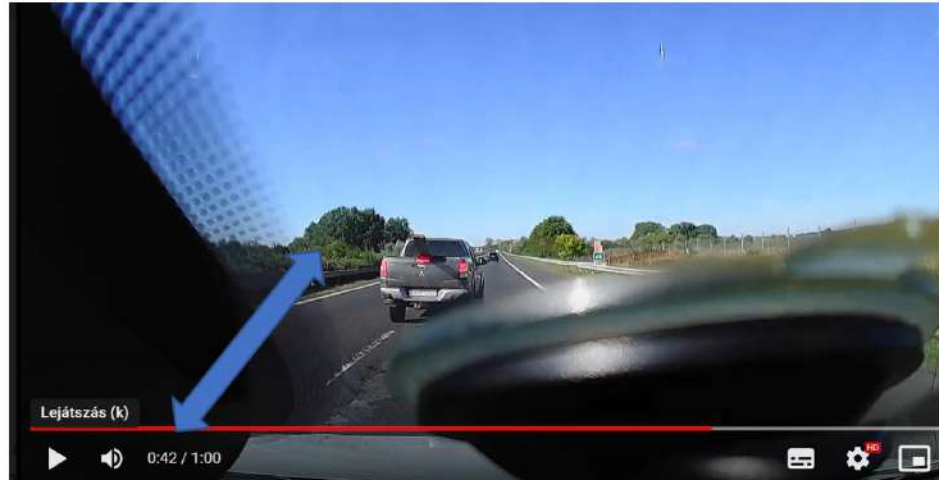
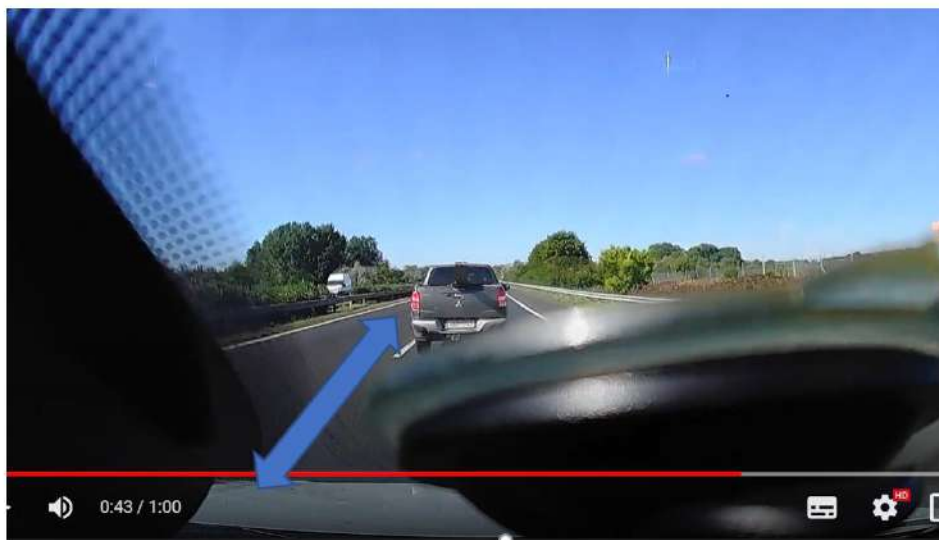
Ezt támasztja alá a videofelvétel azon elemzése is, hogy a gyanúsított mögött közlekedő járművezető fékezési reakciója ellenére a két jármű közötti távolság a háromszori fékezés alatt jelentős mértékben nem változott.

Az is megállapítható a kamerafelvételről igazságügyi gépjárműszakértő kompetenciakörben, hogy a három alkalommal működésbe lépő féklámpa esetén a két gépjármű egymástól való távolsága nem csökkent.

A két jármű egymástól való távolsága is csak informatikai szakértő segítségével lenne pontosítható, de az igazságügyi szakértői kompetenciakörben megállapítható, hogy a **két jármű távolsága a háromszori féklámpa felvillanásakor a menetrögzítő kamera felvétele alapján nem csökkent.**
