IGAZSÁGÜGYI MŰSZAKI SZAKÉRTŐI VÉLEMÉNY

Halálos közúti baleset gondatlan okozásának vétségének megalapozott gyanúja miatt [REDACTED] ellen indított büntetőügyben.

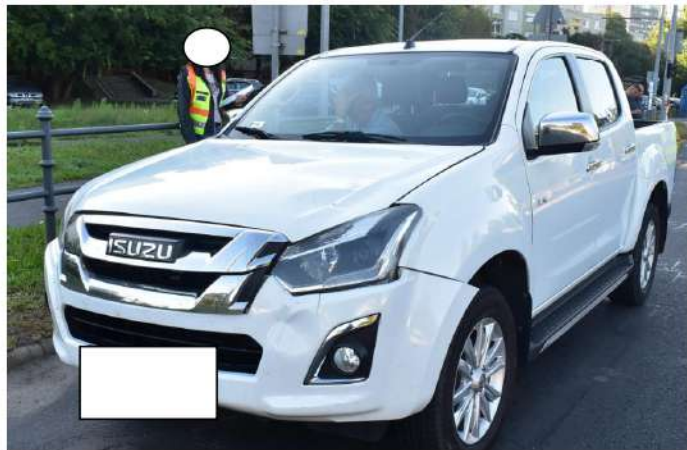
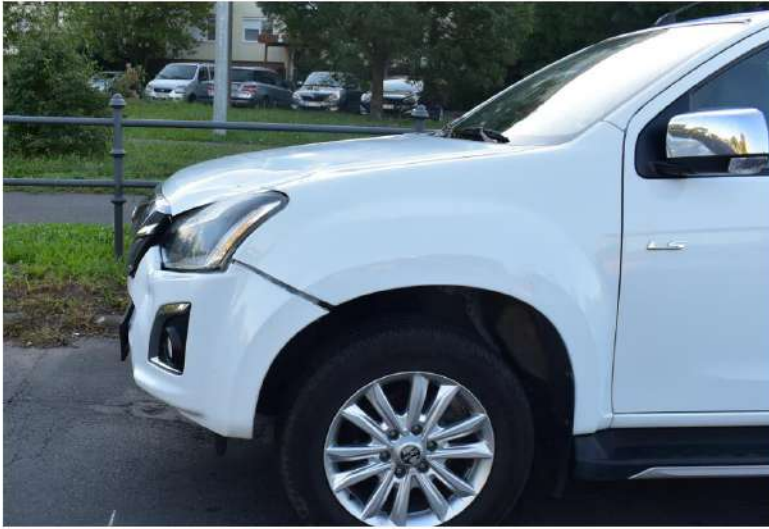
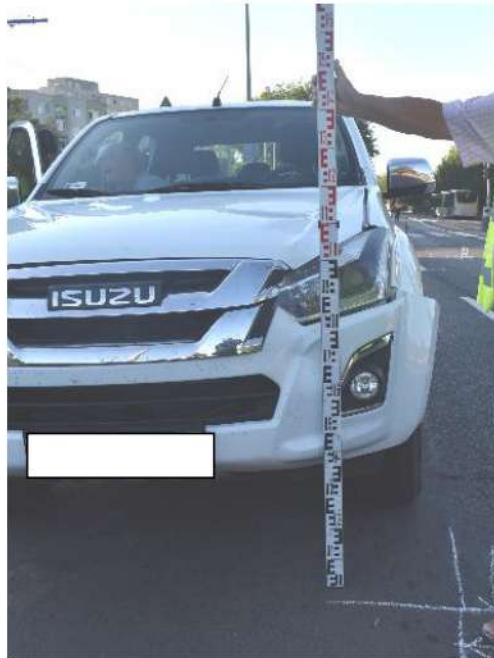
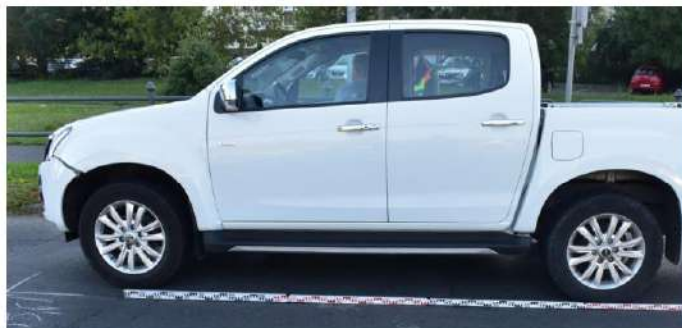
1. számú kép [redacted] 8 jármű sérülései

A gyalogselítés következtében sérült a tehergépkocsi frontális síkja a hossz-tengelyétől balra, az első lökhárító, első bal oldali lámpatest, gépháztető lámpatest felőli része, bal első sárvédő. A magassági méreteket mérőléccel is rögzítettem a helyszíni vizsgálat során az előző fényképfelvételekben összefoglaló módon dokumentáltam.

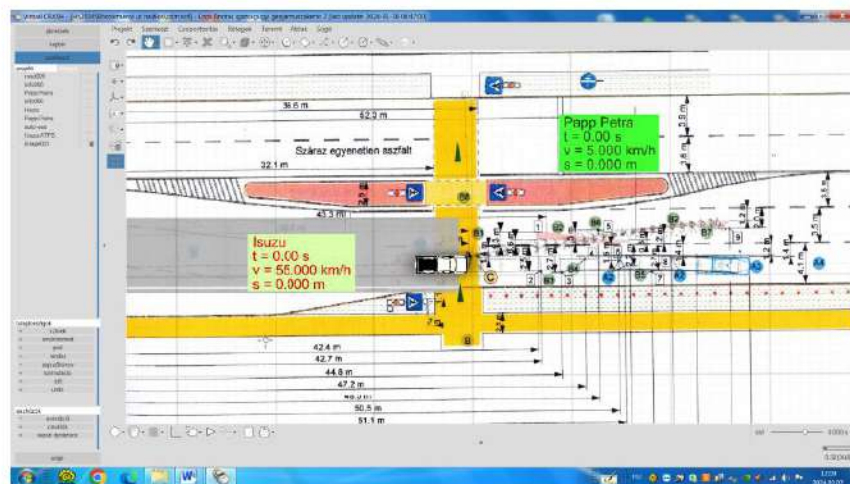
6. ábra Az ütközés és kifizés elemzés 55 km / h elütési sebesség esetén

Az elvégzett számítások alapján megállapítható, hogy [redacted] által vezetett [redacted] forgalmi rendszámú Isuzu ATFS típusú tehergépkocsi sebessége a gyalogos elütésének pillanatában

50 km/h – 55 km/h

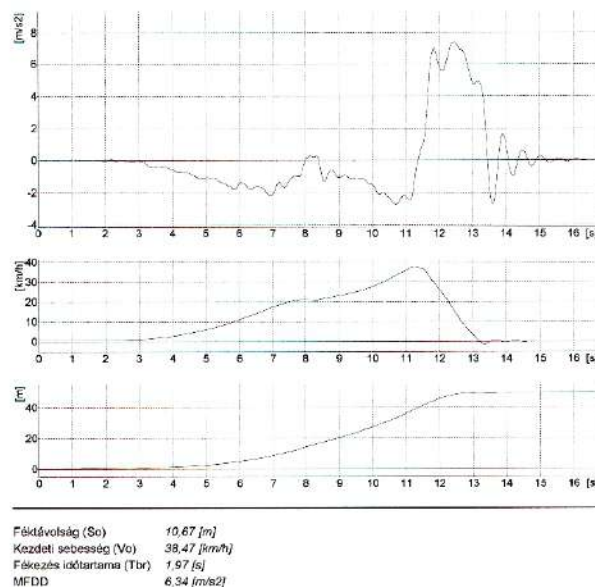
A vészfékezéssel elérhető lassulási értékeket a baleset helyszínén a jármű vizsgálata során végzett, és az alábbiakban dokumentált

7. ábra A lassulás mérés diagramjai

lassulásmérés alapján határoztam meg

$$6 \text{ m/sec}^2 - 7 \text{ m/sec}^2$$

A baleset helyszínén megvizsgáltam a [REDACTED] forgalmi rendszámú járművet. A jármű típusának és évjáratának megfelelő, gondozott jármű benyomását keltette. Ezt követően futáspróbát végeztem, ahol megállapítottam, hogy a gépjármű kormányberendezése, fékberendezése megfelelően működött. A fékberendezést az XL Meter lassulásmérővel ellenőriztem, amelynek mérési eredményeit a szakértői véleményem V. fejezetében is dokumentáltam.

A mért értékek megfelelnek a jármű sajátosságainak, lassulási tulajdonságainak. Olyan műszaki hibát, vagy műszaki karbantartási hiányosságot, amely a balesetet bármilyen módon is okozhatta volna, nem állt módomban megállapítani.

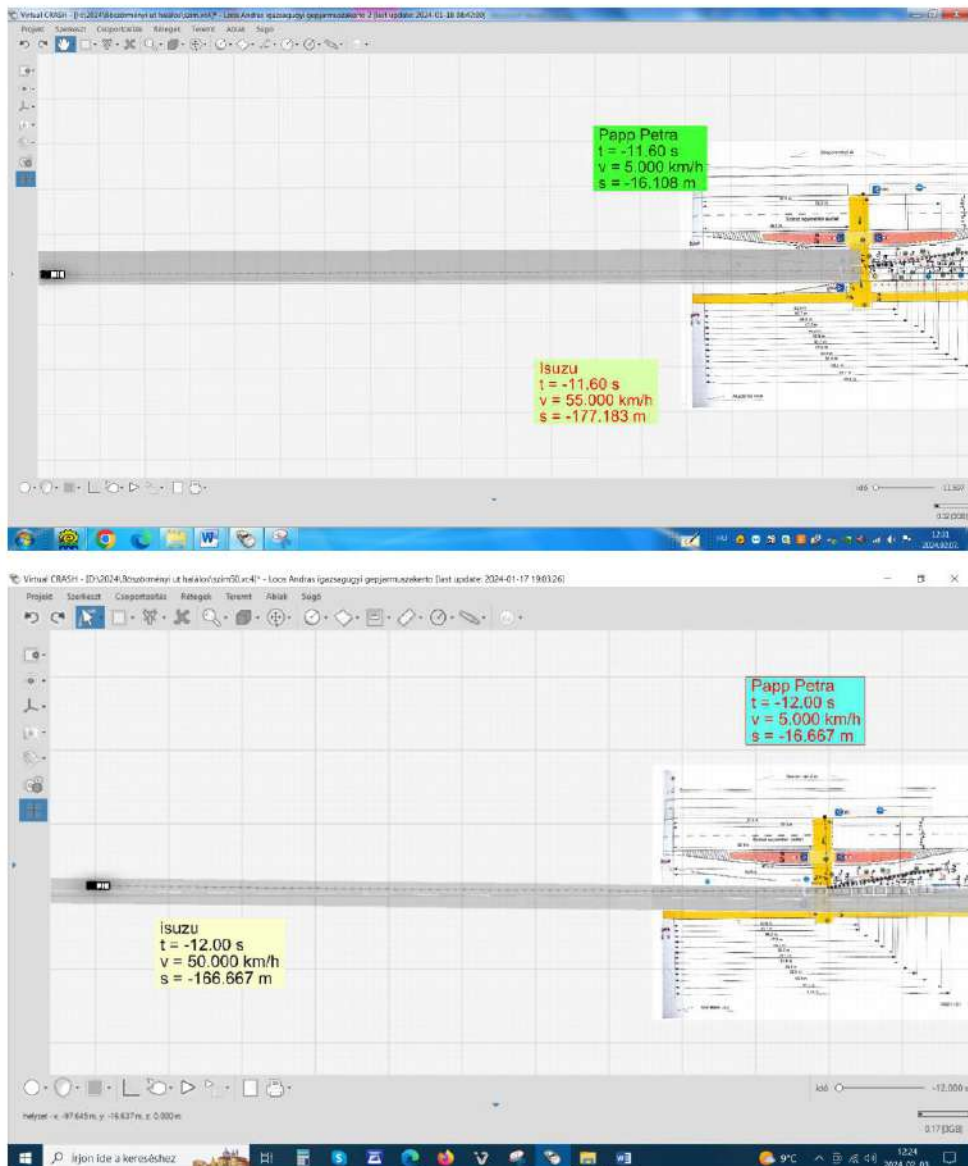
8. ábra A jármű és a gyalogos helyzete a veszélyhelyzetek kezdetekor

a gyalogos „A” veszélyhelyzet kezdetétől mintegy

11,6 sec – 12 sec

16,1-16,6 méter

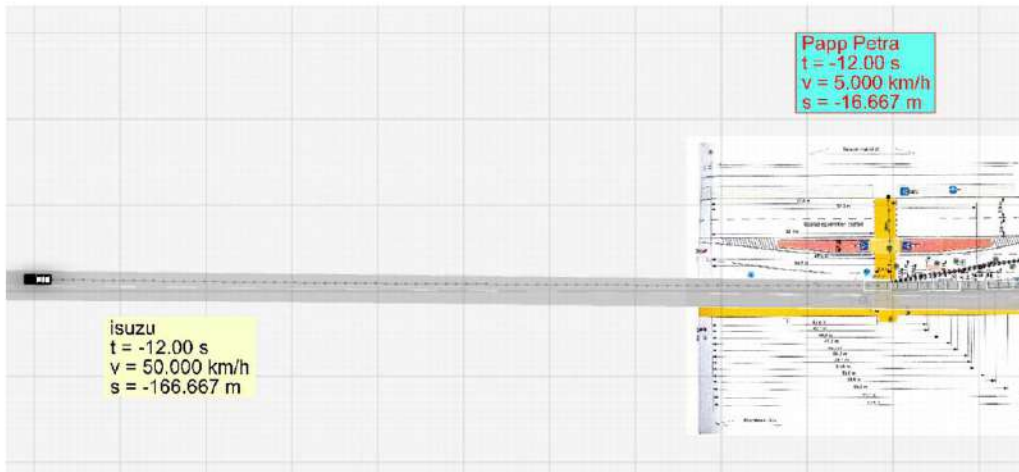
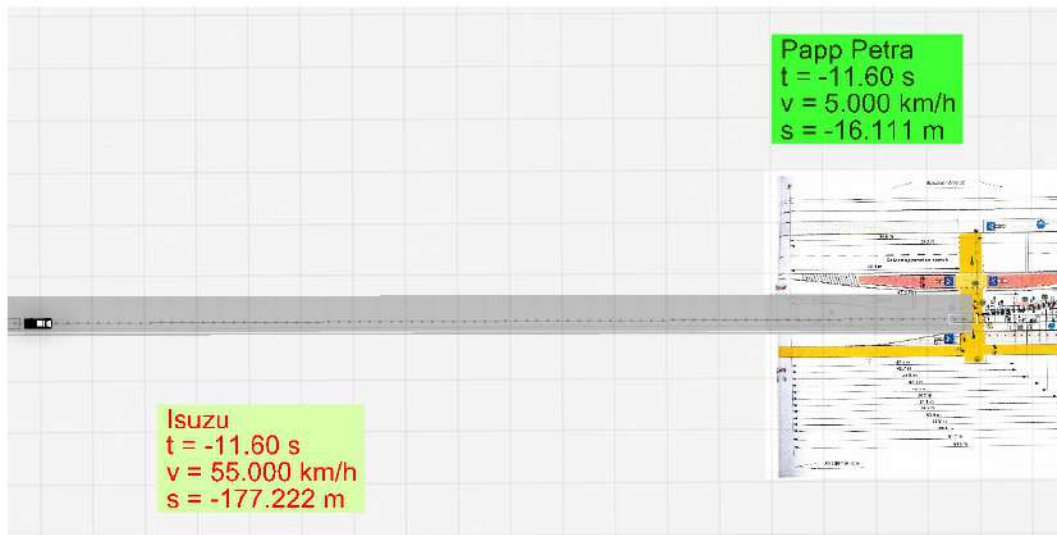
Az „A” **veszélyhelyzet** kezdetét figyelembe véve a gépjármű az elütés helyétől mintegy

166,6 méter

177,2 méter

A távolságot összevetve az 50 km/h - 55 km/h számított és megengedett haladási sebesség féktávolságával, vészfékezés, intenzív fékezés és normál, lassító fékezés esetén is féktávolságon kívül volt.

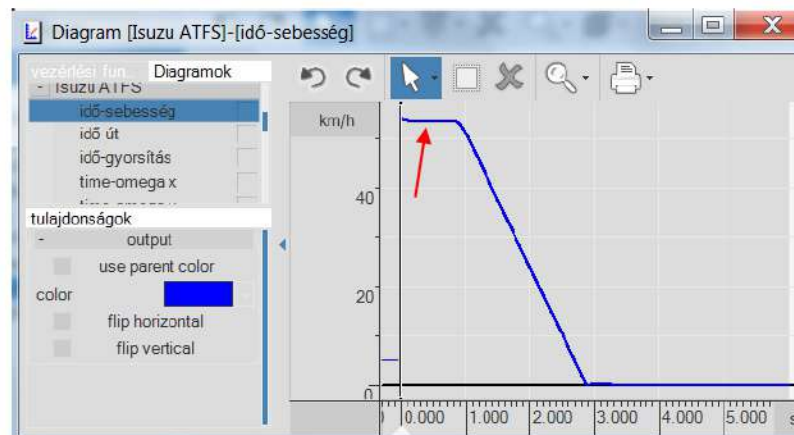
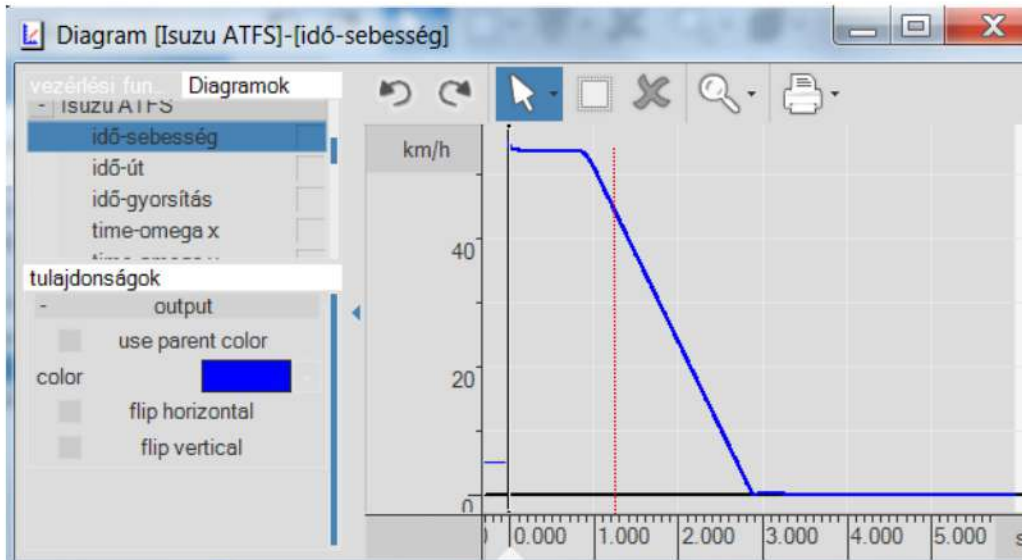
Az objektív nyomok alapján a gépjárművezető reakciópontja számításokkal abban a vonatkozásban határozható meg, hogy a jármű az ütközéskori sebegről a helyszínrajzon rögzített véghelyzetbe jutott, hasonló módon az elütött gyalogossal. Az elvégzett számításaim szerint az elütés pillanatában számítható a reakciópont kezdete (0,7 sec reakció időt figyelembe véve)

9. ábra Az Isuzu idő- sebesség diagramja

ekkor észlelhette a jármű vezetője a gyalogos elütését, és akkor határozta el magát a járművének fékezéssel történő lassítására.
