## **IGAZSÁGÜGYI MŰSZAKI SZAKÉRTŐI VÉLEMÉNY**

■■■■■■■■■■ Katalin felperesnek ■■■■■■■■■■ Kft. alperes ellen  
szavatosság érvényesítése iránt indított perében.

[REDACTED]  
forgalmi rendszámú, BMW xDrive 20d típusú gépjárműre vonatkozóan (az adásvételi szerződés a peres iratok között a keresetlevél F/4. szám alatti mellékleteként került becsatolásra). Az adásvételi szerződéssel egyidejűleg a felek között egy „Jótállási megállapodás” megnevezésű okirat (keresetet tartalmazó irat F/5. szám alatti melléklete) is létrejött, melyben rögzített feltételek a felperes álláspontja szerint arra az esetre vonatkoznak, hogy amennyiben a megállapodásban felsorolt alkatrészek meghibásodás folytán elveszítik a működőképességüket, úgy az alkatrészek cseréjét vagy kijavítását kérhesse az alperestől.

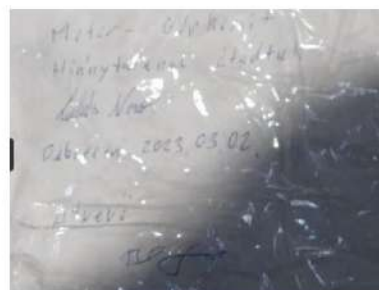
A lebontás során megállapítható volt,

hogy 2023. március 02. napján történt az [REDACTED]-nél a megbontott, majd részlegesen visszaszerelt motor fóliázása. Ezt a dokumentumot a megbontást követően a felperes képviselőjének átadtam.

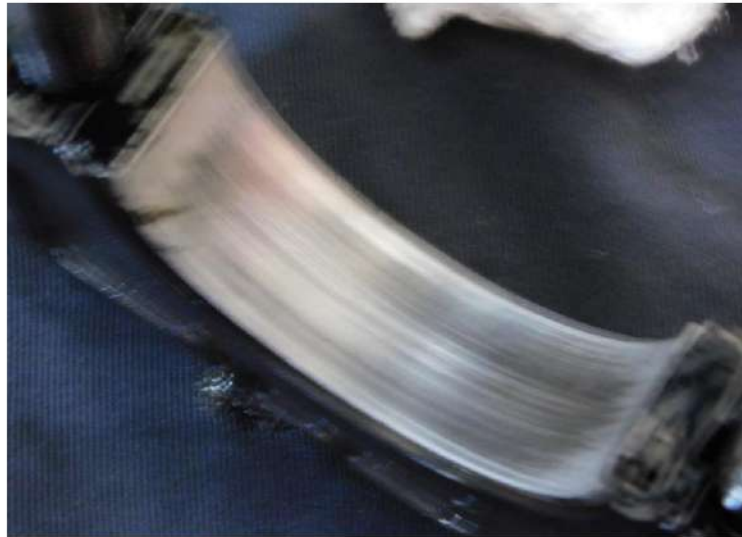
amely megbontása során egyértelműen megállapítható a csapágyrészek drasztikus sérülése megfordulása. Megállapítható volt, hogy a nyugvó csapágyak is gyári kivitelűek. A többi nyugvó csapágy megbontása során is láthatóak voltak a csapágy sérülései, de nem voltak ilyen drasztikus mértékűek.

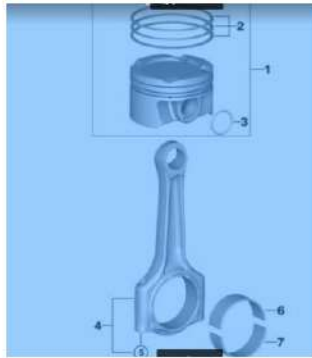
Ezek közül kiemelem a hajtókar és annak csapágyainak ábráját (ezt vizsgáltam a megbontás során először), majd ezt követően

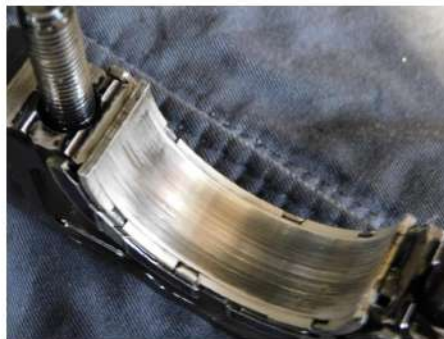
a főtengely nyugvó csapágynak elhelyezkedését vizsgáltam, és az általam megvizsgált hajtókar, illetőleg nyugvó csapágó legdrasztikusabb kenéskimaradás miatti elváltozását tapasztaltam.

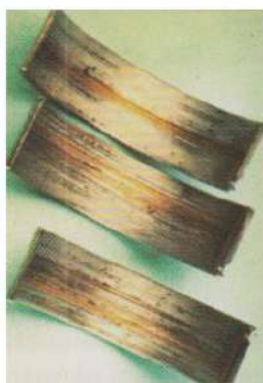
## Káros szemcsék okozta berágódás

**Tünet:** Különálló, mély berágódások a betét felületén.

ez a fémfelkenődés aztán felkerült az olajozási rendszerbe, és emiatt a többi csapágyfelületen is berágódásokat okozott, és emiatt történt a csapágy hordlemez anyagainak mechanikai sérülése, amely végül is az olajteknőben összegyűlve részben bekerült a kenési rendszerbe, és nem csak a vizsgált forgattyústengely, és a hozzá kapcsolódó szerkezeti részek környezetben, hanem nagy valószínűséggel a turbóban, drasztikusabb esetben a dugattyú és a hengerfal között is okozhatott sérülést.
